■お客様への重要なお知らせ

ベルトバイブレータご愛用のお客様へ製品点検及び部品交換のお願い

平成22年4月1日

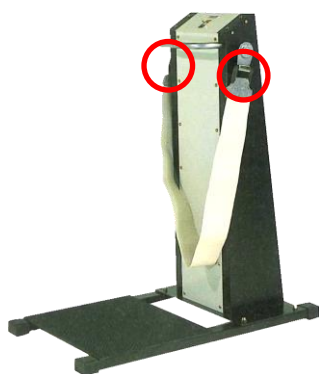
【製番】BJ0100～0102
1984年～1994年販売

さて、弊社が販売しております「ベルトバイブレータ」のベルト部において、点検・交換をせずに長期使用することにより破断が予見されます。ベルト部は使用により磨耗する部分であり、消耗品となっております。以下点検部位をご確認の上、要交換の状態が見受けられましたら担当支店までご連絡頂き、ベルトのご購入をご検討下さいますようお願いいたします。お客様の安全を確保いただくため、ご協力の程宜しくお願いいたします。

- ①表面に亀裂・破断（摩耗ではない）が確認できるか？
- ②ベルト内面の人工皮革に同様の亀裂が確認できるか？

⇒上記状態が確認できた場合は交換をお願いします。
