《重要》ベルトバイブレーター用ベルトA5の交換時期について

2016年12月16日
セノー株式会社

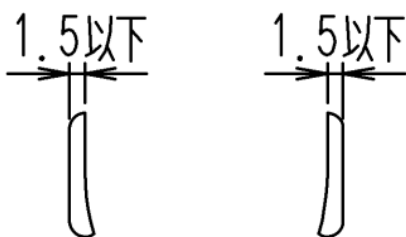
実物写真

「ベルト環の赤の突起が片側だけでも摩耗し下図のようになりましたら、ベルト自体の交換時期です。」

※破断する可能性もあり、他の部品への影響も大きくあります。早期に買替をお願い致します。

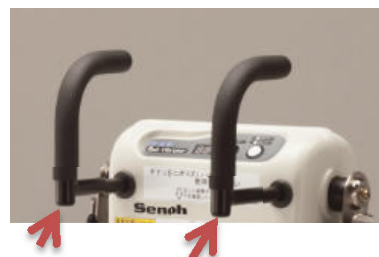
ベルト本体にほつれが右の図のように10mm以上になりましたら、
破断する可能性もありますので、早期に買替をお願い致します。

・ほつれの原因は、手摺下部(右図の赤矢印部)とベルト本体が擦れて
発生します。この部分に当てるような使用方法是中止してください。
