《重要》ベルトバイブレーターの正しいご使用方法と日常点検並びにご利用と販売終了について

該当品番と販売実績

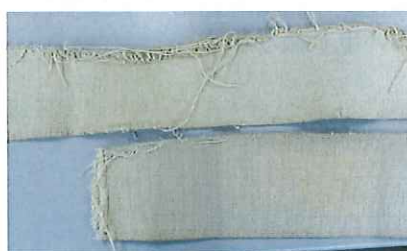
【図2】

又、転倒事故の共通点はベルトバイブレーターベルトの経年劣化であると考えます。
ベルトバイブレーターベルトは、そのベルト繊維の特性上、破断するまでには徐々に「ほつれ」が進展するなどの兆候が見られることが確認されています。
ベルトバイブレーターベルトに「ほつれ」が生じている場合、直ちにご使用をお控えいただきますようお願い申し上げます。

ベルトのほつれ写真
