《重要》ベルトバイブレーターの正しいご使用方法と日常点検並びにご利用について

該当品番と販売実績

ベルトのほつれ写真

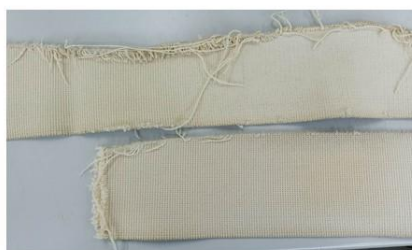
【図2】

ベルトバイブレーターベルトは、そのベルト繊維の特性上、破断するまでには徐々に「ほつれ」が進展するなどの兆候が見られることが確認されています。

ベルトバイブレーターベルトに「ほつれ」が生じている場合、直ちにご使用をお控えいただきますようお願い申し上げます。
