令和5年12月26日

セノー株式会社

ウェイトスタックマシン FUNASIS ラットプルダウン点検のお願い

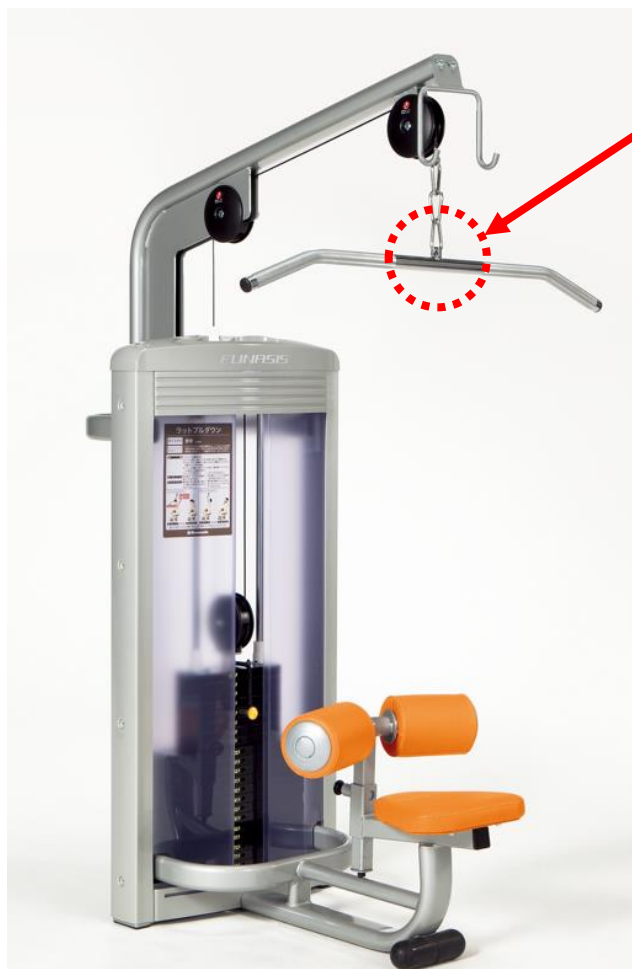
FUNASIS ラットプルダウン

この度、ワイドグリップハンドルとナス環をつないでいる、沈みシャックルφ8のネジが外れ、ワイドグリップハンドルが落下するという事故が発生いたしました。その為、「沈みシャックルφ8」ネジ部の点検について、改めてご連絡をさせていただき次第です。ご利用に際しては十分にご注意頂きますようお願い申し上げます。

点検推奨部

次頁に詳細あり

- ① マイナスドライバーを用いて、ネジが締まっているかを確認する。
- ② 締まっていることが確認できた場合は良。
- ③ 緩んでいた場合はネジを締める。→しっかりと締まったことが確認できたら良。
- ④ 何度締めても、使用後に緩むような状態は異常とも考えられます。
その場合は大変恐縮ですが、弊社までご連絡をお願い申し上げます。
- ⑤ 定期点検及び日常点検を推奨とさせていただきます。

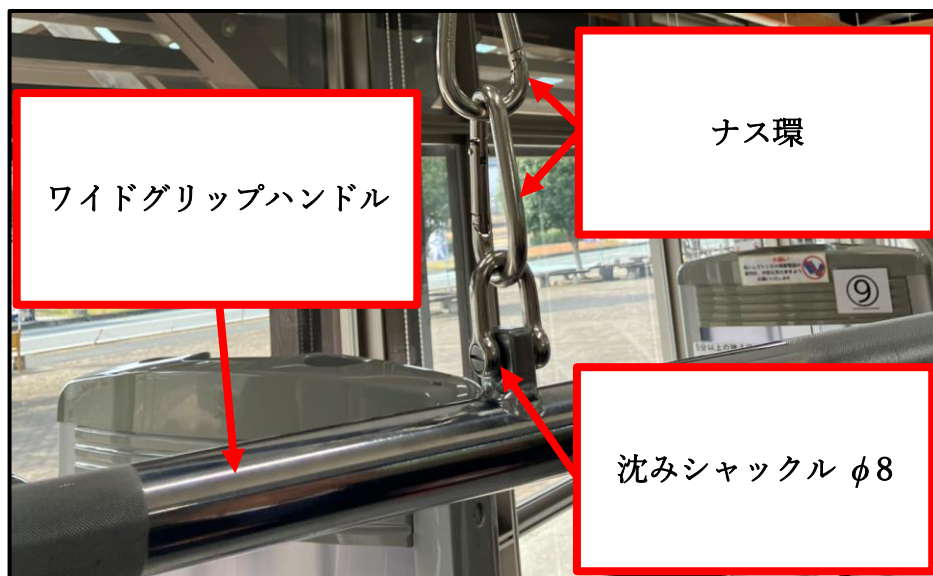
【詳細】

【沈みシャックル φ8】
